AIRBUS OPERATIONS S.L.

UNIVERSIDAD CARLOS III DE MADRID

Proyecto Fin de Carrera

OPTIMIZACIÓN DE REPARACIONES ENCOLADAS DE MATERIALES COMPUESTOS

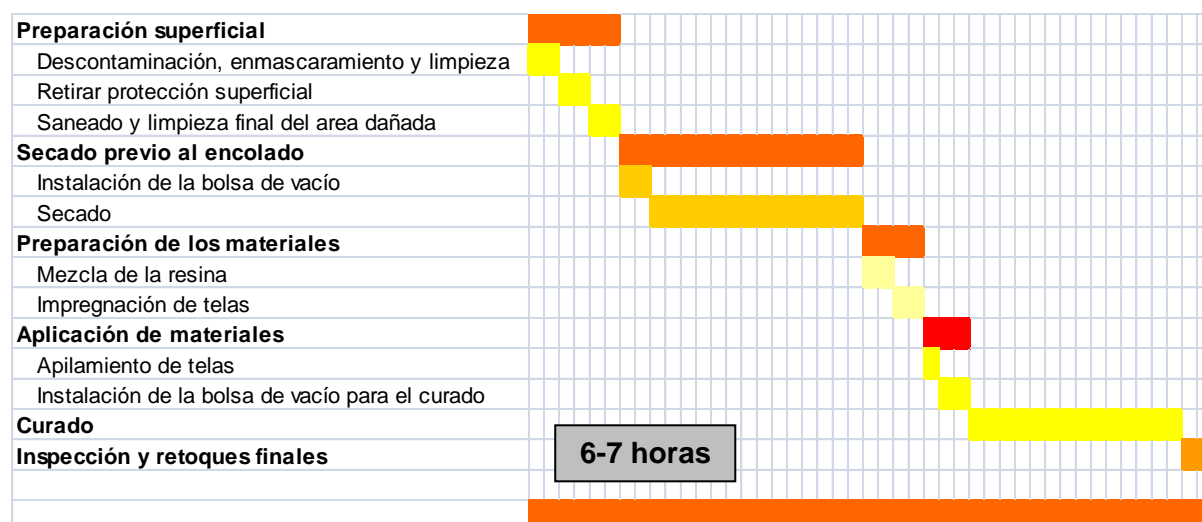
Figura 1 Tareas y tiempo de una reparación cosmética típica

En la Figura 1 se observan las tareas de esta reparación cosmética típica y el tiempo medio empleado en realizar cada una de ellas.

Como se observa en la Figura 1, el tiempo total en realizar una reparación cosmética es de 6 a 7 horas, siendo las etapas más largas la etapa de secado previo al encolado y la etapa de curado de la resina de laminación. Además ambas etapas son las que requieren un consumo energético mayor. Por tanto para reducir el tiempo en una reparación cosmética y a la vez optimizarla desde el punto de vista medio-ambiental se puede reducir el tiempo empleado en la etapa de secado previo al encolado y/o reducir el tiempo empleado en la etapa de curado.

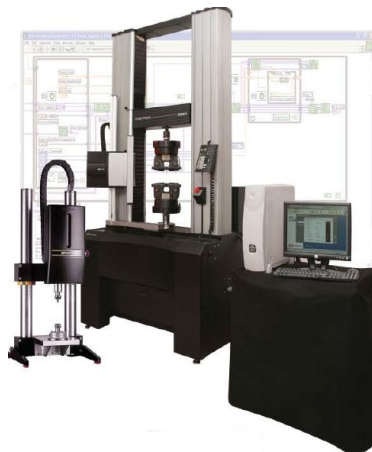
Figura 23 Máquina de ensayo INSTRON serie 5800 - modelo 1185

Se utilizó la máquina de ensayo INSTRON serie 5800-R. Modelo 1185

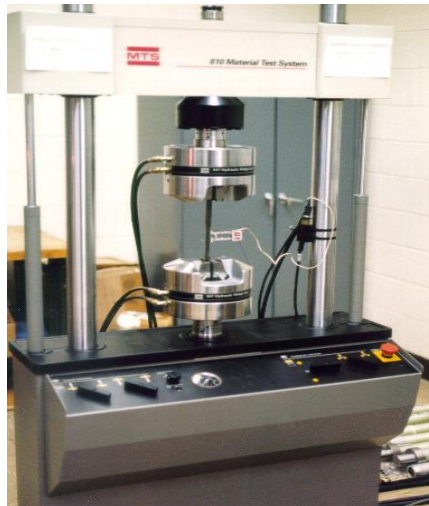
Figura 25 Máquina de ensayo MTS 810

Se utilizó la máquina de ensayo MTS 810 de Material Test Systems.

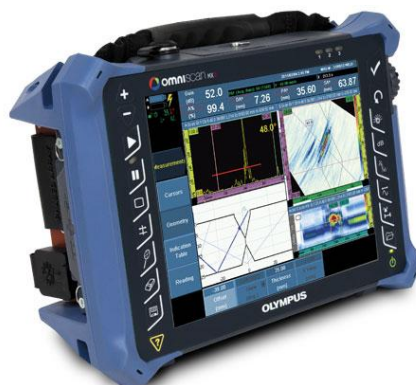
Figura 32 Equipo de inspección semiautomático: Omniscan MX2

- Equipo de inspección semi-automática: OMNISCAN MX2 (Olympus).

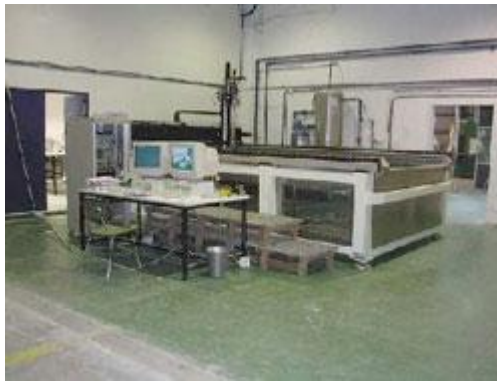
Figura 33 Equipo de inspección automático: TEMUS-3

- Equipo de inspección semi-automática: TEMUS-3 (Tecnatom).

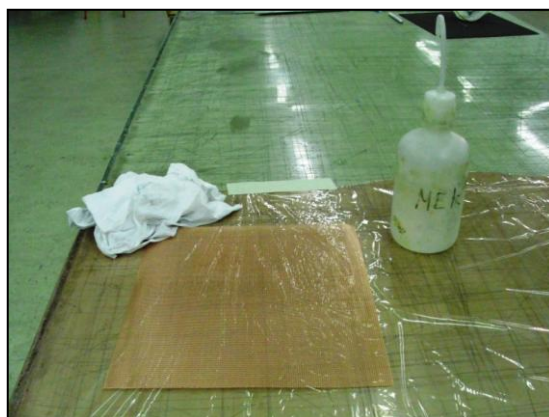
Figura 50 Limpieza de la malla o foil metálico de protección contra el impacto de rayo

Se limpió la malla con un trapo impregnado con MEK, frotando la superficie de la misma hasta que quedó limpia (ver Figura 50).

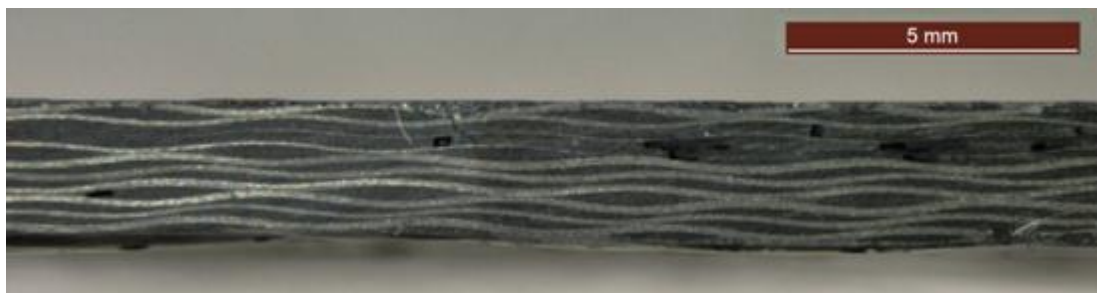
Figura 58 Fotografías con lupa de los tres laminado de fibra de carbono curados con el ciclo de referencia y los dos ciclos rápidos estudiados respectivamente

Para observar con más claridad la porosidad se decidió realizar una inspección con lupa a los paneles (inspección de un laminado de cada ciclo). En la Figura 58 se muestran fotografías representativas de la calidad de los laminados.

Ciclo de referencia: 120 min a 80 °C

Ciclo rápido 1: 20 min a 90 °C

Ciclo rápido 2: 30 min a 100 °C

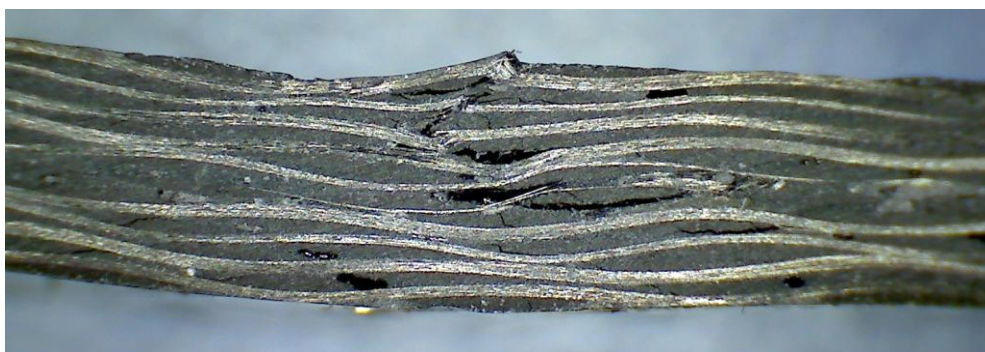
Figura 72 Ejemplo de una probeta ensayada donde se observa el fallo por cortadura interlaminar y compresión

Todas las probetas presentaron: **fallo a cortadura y compresión**. En la Figura 72 se muestra una de las probetas ensayadas de ILSS donde se observa el fallo a cortadura y a compresión.

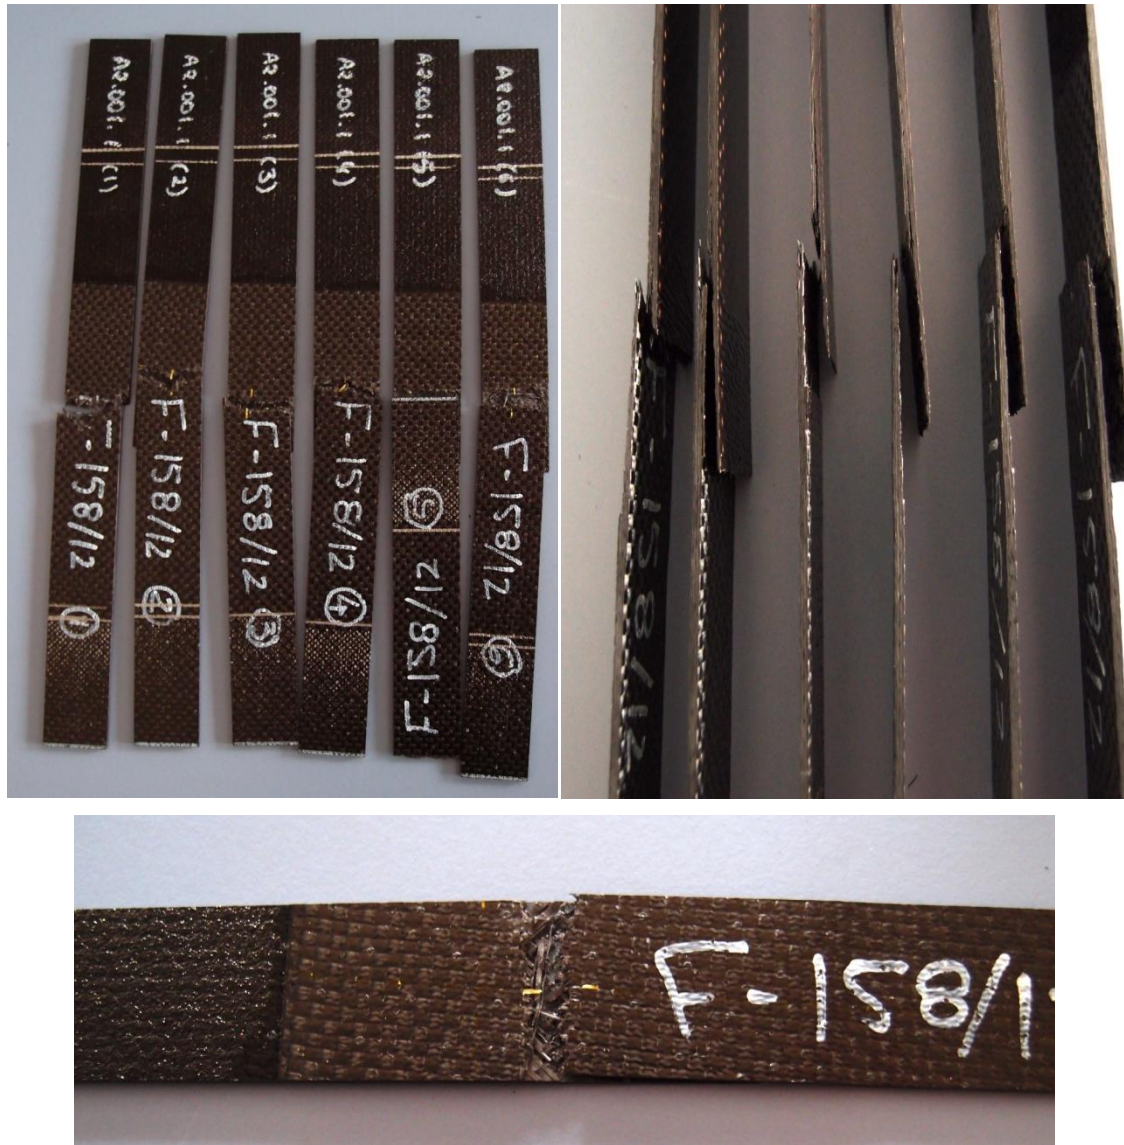
Figura 75 Ejemplo de rotura por desencolado y por tracción en la semi-probeta de reparación de las probetas ensayadas a 23 °C (ciclo de referencia: 120 minutos a 80 °C) (sustrato seco)

Además en la Figura 75 y en la Figura 76 se muestran dos grupos de probetas ensayadas para apreciar el modo de fallo.

En todos los casos este fue por desencolado en la zona de unión seguido por rotura a tracción de la semi-probeta de reparación.

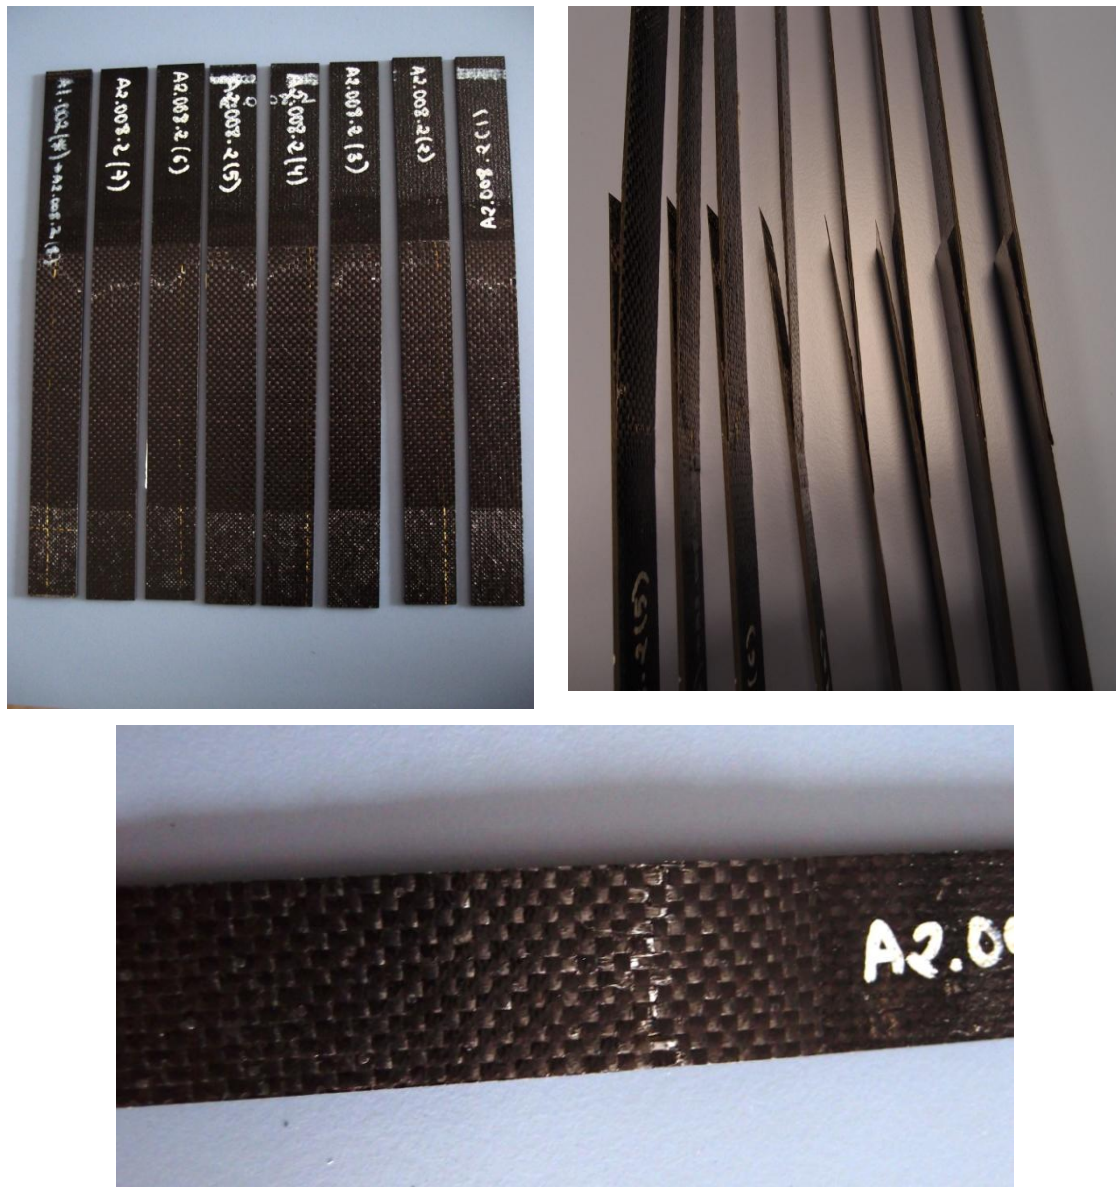
Figura 76 Ejemplo de rotura por descolado y por tracción en la semi-probeta de reparación de las probetas acondicionadas por inmersión en agua a 70 °C durante 336 ± 16 h y ensayadas a 100 °C (ciclo rápido 2: 30 minutos a 100 °C) (sustrato seco y acondicionado a 80°C/85%HR equilibrio)

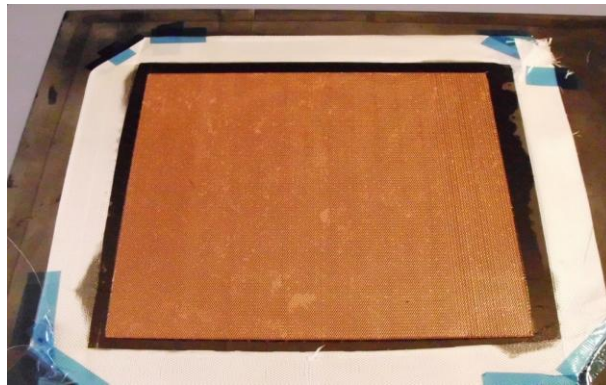
Figura 78 Reparación óptima de PRO1 (alto gramaje)

En la Figura 78 se muestran los resultados obtenidos para la reparación de PRO1 (alto gramaje) con los parámetros de la Tabla 45.
